Comisión Especial de Seguimiento y Análisis del Daño Ecológico,  
Impacto Social y Económico Generado por Pemex

# **Explosión en el Oleoducto de 30” Nuevo Teapa- Venta de Carpio, en San Martín Texmelucan, Puebla**

Informe de la Visita de Seguimiento  
realizada el 2 de febrero de 2011

Marzo de 2011

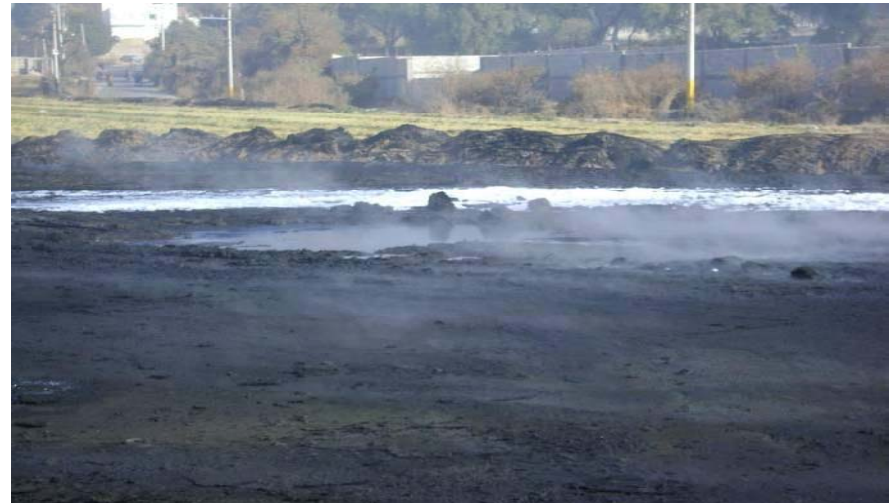
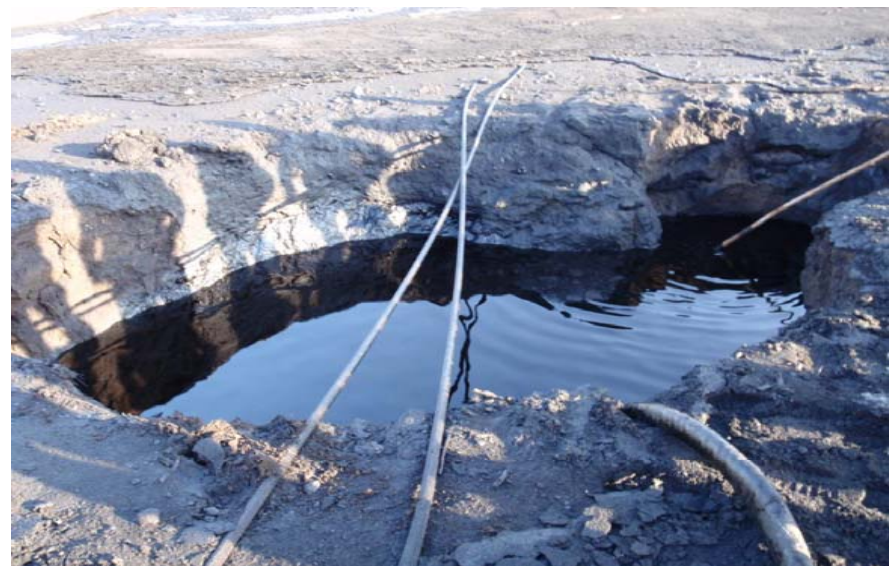
- La cavidad donde inicia el derrame es de tipo rebosamiento, es decir asciende por una cavidad, alcanza la superficie y escurre por al gravedad.
- La cavidad donde inicia el derrame presenta paredes verticales y bordes rectos, por lo que es consistente en una excavación artificial.

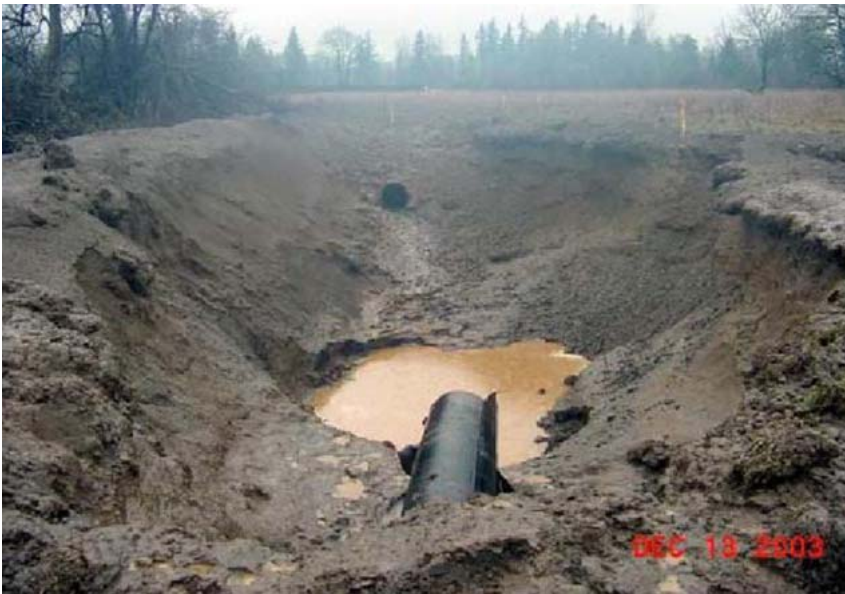
**Cráter producido por explosión de ducto enterrado**

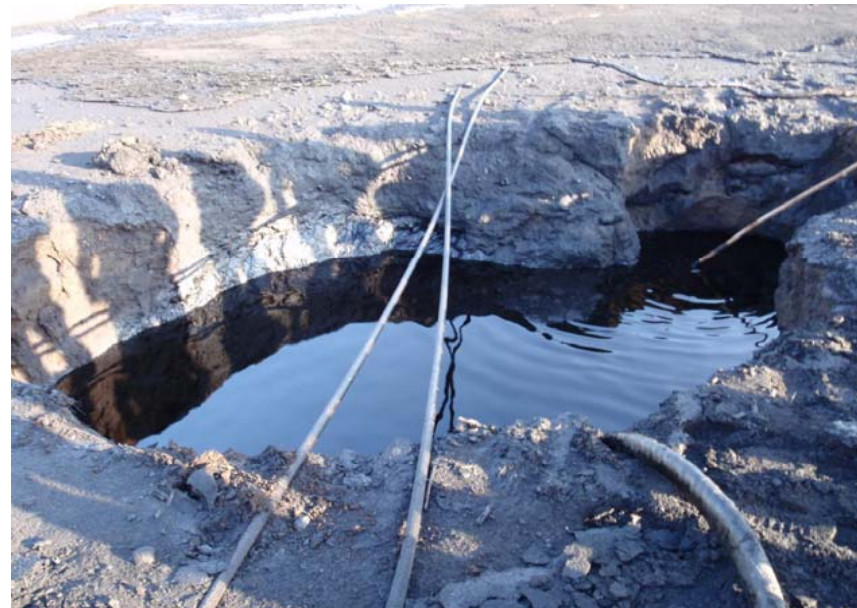
**Cavidad en el punto de fuga del Oleoducto en San Martín Texmelucan**

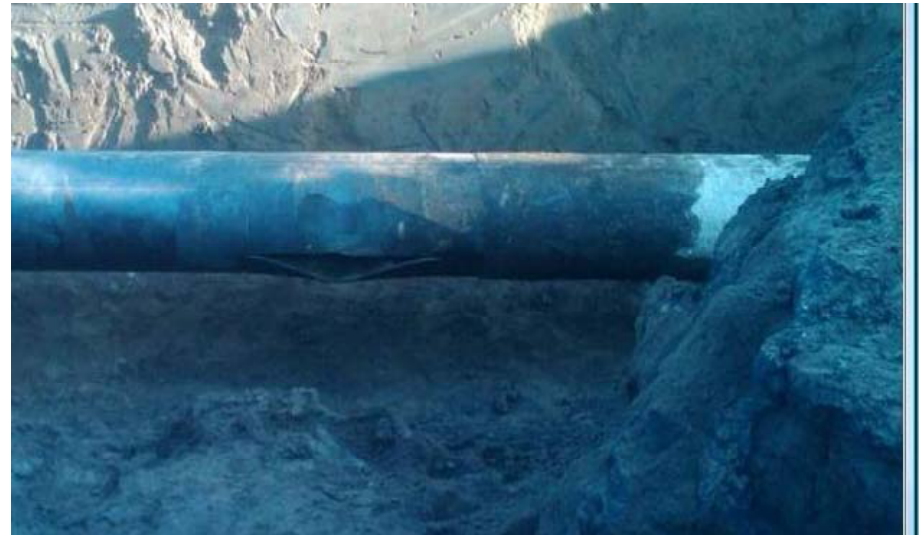
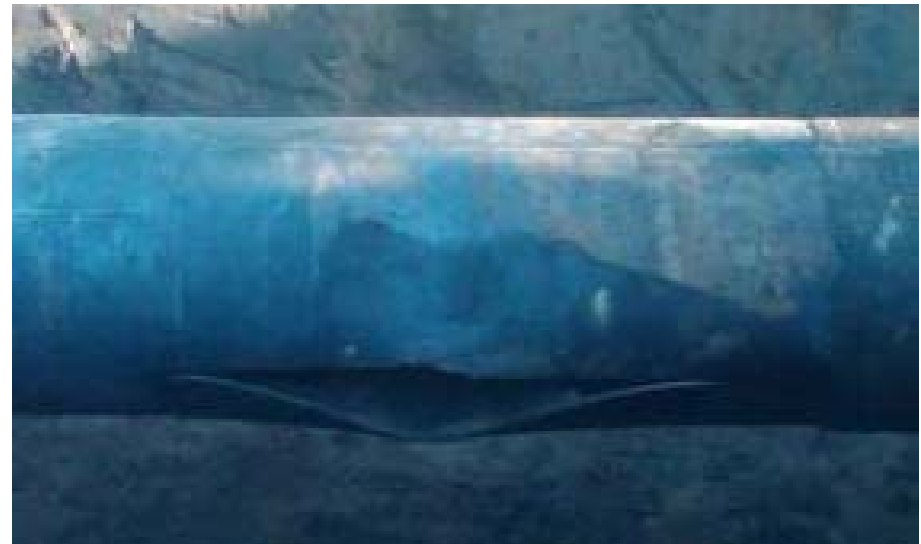
- No se observan defectos en las superficies externa e interna .
- No hay deformaciones, perdidas de metal y el recubrimiento esta en buen estado.
- En la zona de la falla se observan marcas de retiro de recubrimiento previo a la rotura.

- La falla del Oleoducto de 30" D.N. Nuevo Teapa-Venta de Carpio, se identificó como una **ruptura dúctil**. Se observan indicaciones de la acción de fuerzas externas.
- Las características de la cavidad en el terreno donde se ubicó la fuga y el derrame son consistentes con las de **una excavación abierta artificialmente**, previa a la ruptura del ducto.
- **No se observaron daños o deterioro en el tramo fallado** que se atribuyan a un diseño, construcción, operación o mantenimiento, incorrectos del ducto, por lo que la causa de la **falla puede estar relacionada con una acción externa al ducto**.
- Para completar el análisis de la falla, **se debe realizar un estudio metalográfico, mecánico y fractográfico** al tramo fallado, que incluya la aplicación de conceptos de mecánica de fractura y exámenes por microscopía electrónica de barrido.

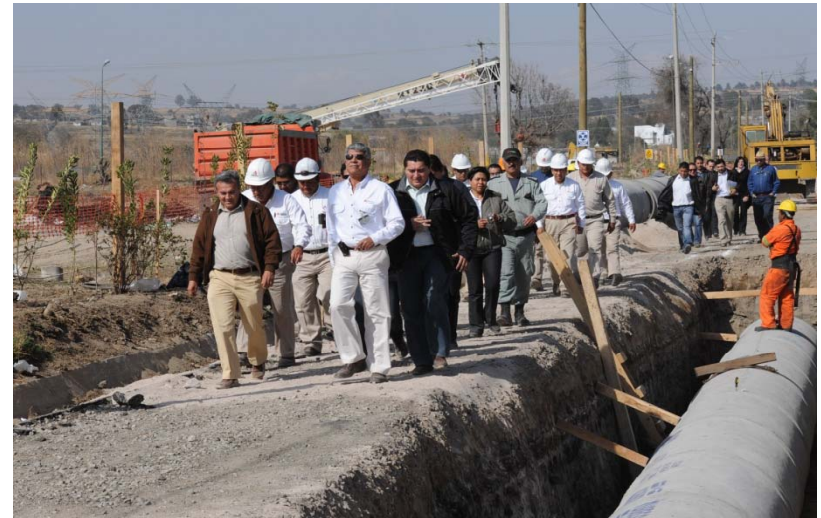
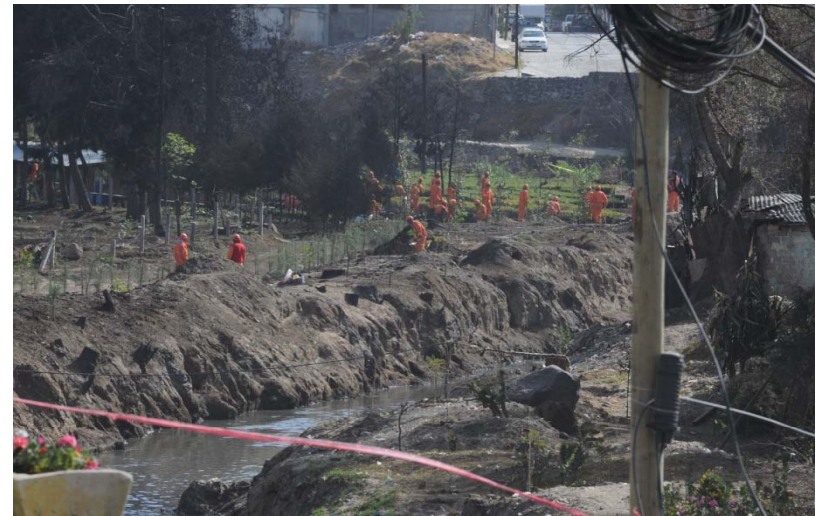
- **Recorrido “zona cero”:**
- La zona permanece asegurada por personal de Pemex.
- Se constató el grado de avance en la reparación de la calle San Damián; demolición de casas, pavimentación y drenaje.
- Se apreciaron trabajos de remediación ambiental en el Rio Atoyac.
- Aún se continua con las acciones de reforestación en las zonas aledañas al lugar de la explosión.
- El área del punto de fuga se encuentra cerrada.
