FUKUSHIMA Y LAGUNA VERDE

¿ QUE PASÓ EN FUKUSHIMA?

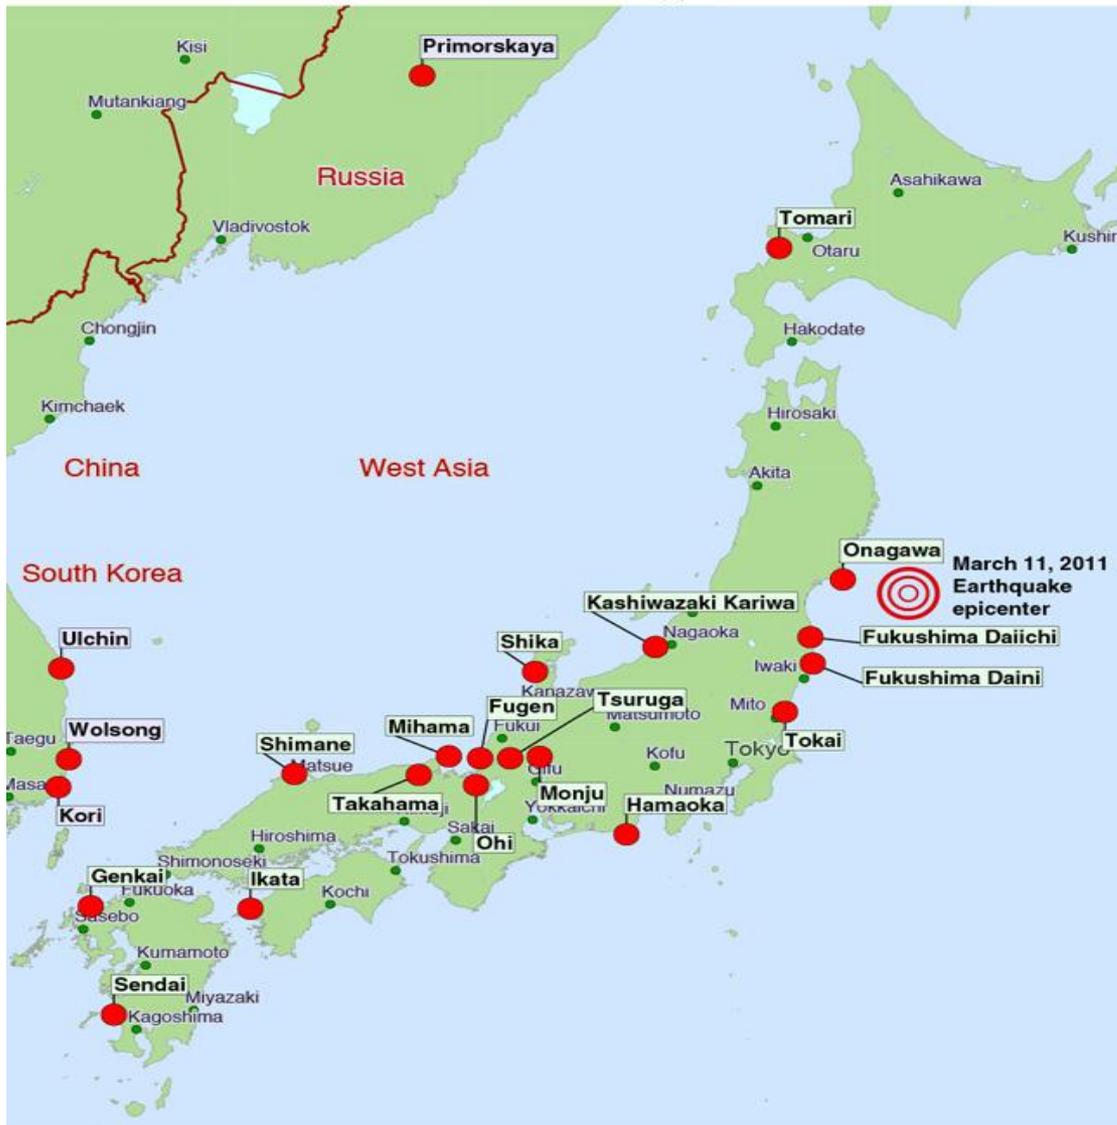
- Costa este de Japón
- En la cercanía de la zona de subducción conocida como cinturón de fuego.
- Diseño para una aceleración del terreno de 0.6g para el sismo base de diseño.

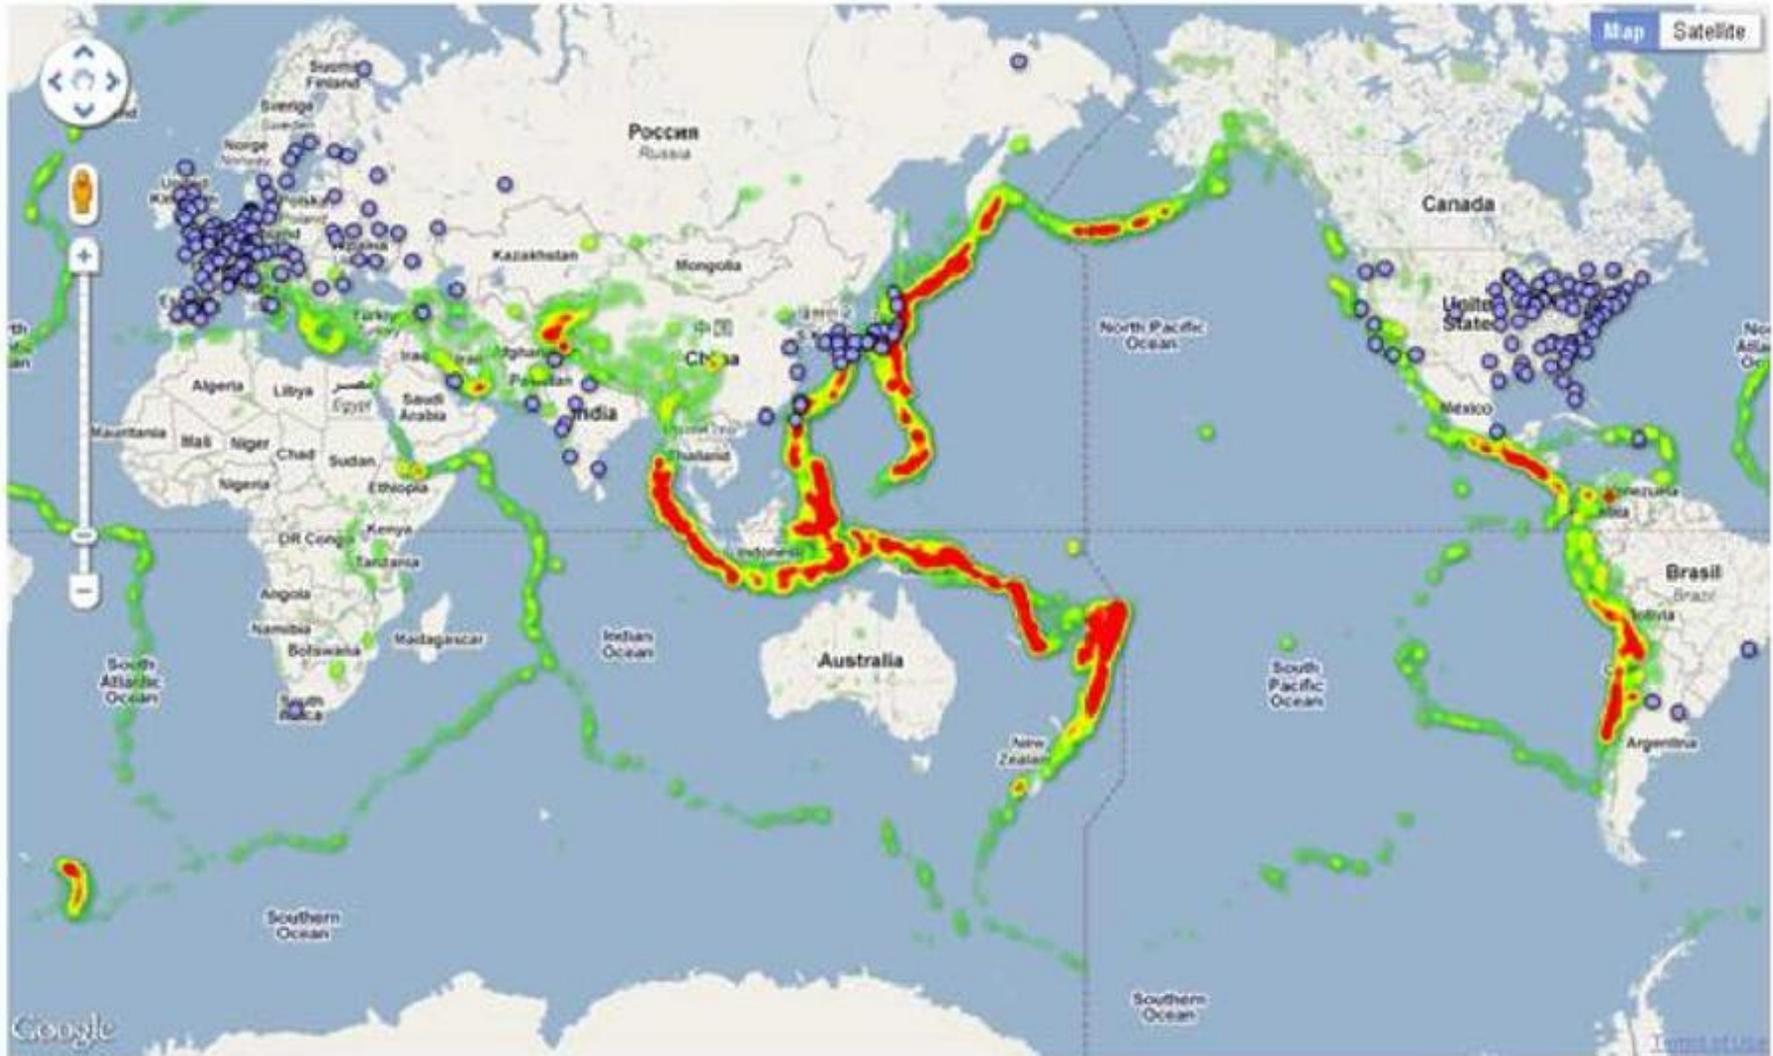
SISMO DE DISEÑO – FUKUSHIMA DAIICHI

Placas Tectónicas, generadoras de sismos de gran magnitud

- Aceleraciones medidas durante el evento oscilan entre 0.29 y 0.56 g, esta última registrada en la cimentación de la unidad 2.
- Sismógrafos calibrados alcanzan una aceleración de 0.14 g y se activan los sistemas de paro seguro de las plantas.
- Paro de los reactores 1, 2 y 3 que estaban en operación (unidades 4, 5 y 6 estaban paradas por mantenimiento).
- Otros 8 reactores de la zona también iniciaron un paro seguro, esto es, 3 reactores en Onagawa, 4 en Fukushima Daini y 1 en Tokai.
- A continuación se hace una comparación del orden de magnitud del sismo de Japón comparado con otros sismos recientes.

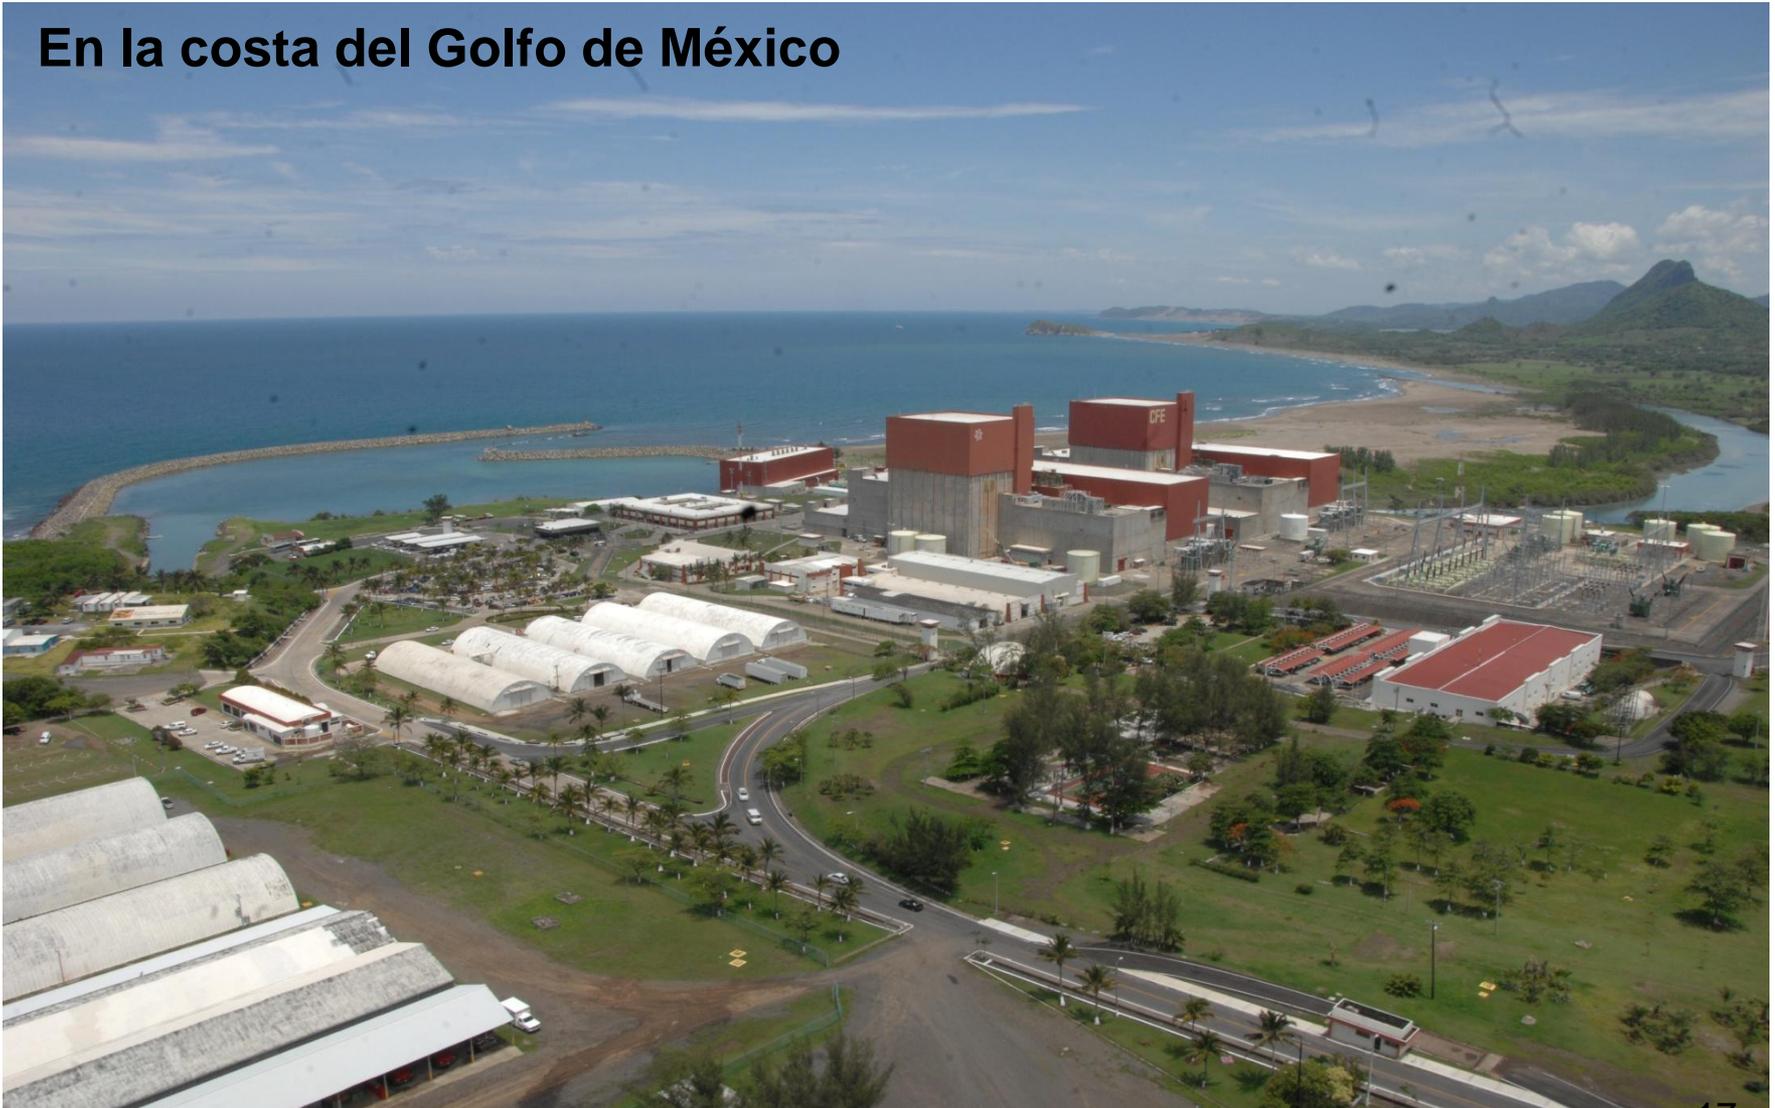
SISMO DE DISEÑO – LAGUNA VERDE

En la costa del Golfo de México

Realizado en 1971 con base en sismos históricos y características geológicas de la zona.

Sismos “migrados” de las provincias tectónicas de la región.

Máxima aceleración del terreno de 0.26g. para el sismo base de diseño y 0.14g para el sismo base de operación.

Sismógrafos de monitoreo calibrados a aceleración de 0.01g.

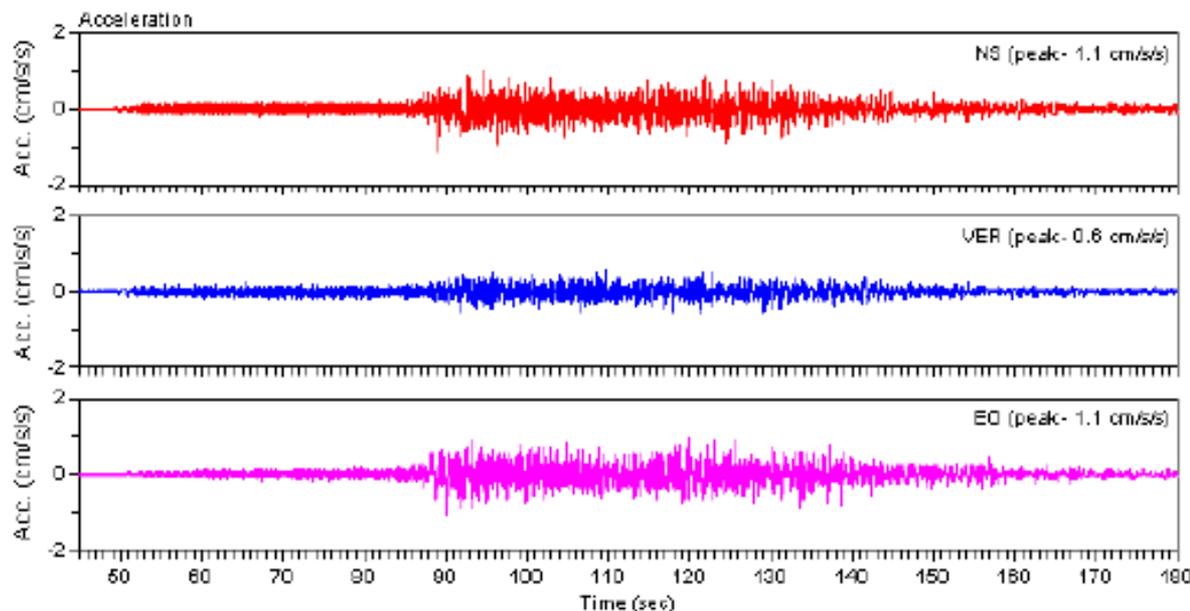
EST. METEOROLOGICA SISMO DEL 07 DE ABRIL 2011 13:12 TMG(08:12 T.L.). DIST. EPICENTRAL DE LA CNLV. 307.48 Km.

- Acelerogramas del sismo del 7 de abril de 2011 con epicentro en las Choapas, Ver.

- Aceleraciones medidas del orden de **0.001g**.

VALORES DE ACELERACIÓN EN G'S Y DISTANCIA EPICENTRAL EN Km.
TIEMPO EN TMG. (ACELEROGRAFO EN CAMPO LIBRE CNLV.)

FECHA(HORA)	E-W	N-S	VER	DIST. CNLV
110407(13:12)	-0.00111166	-0.00113566	-0.0006062	307.48

PARA EL ACELEROGRAMA LOS VALORES DE ACELERACION EN GALES.

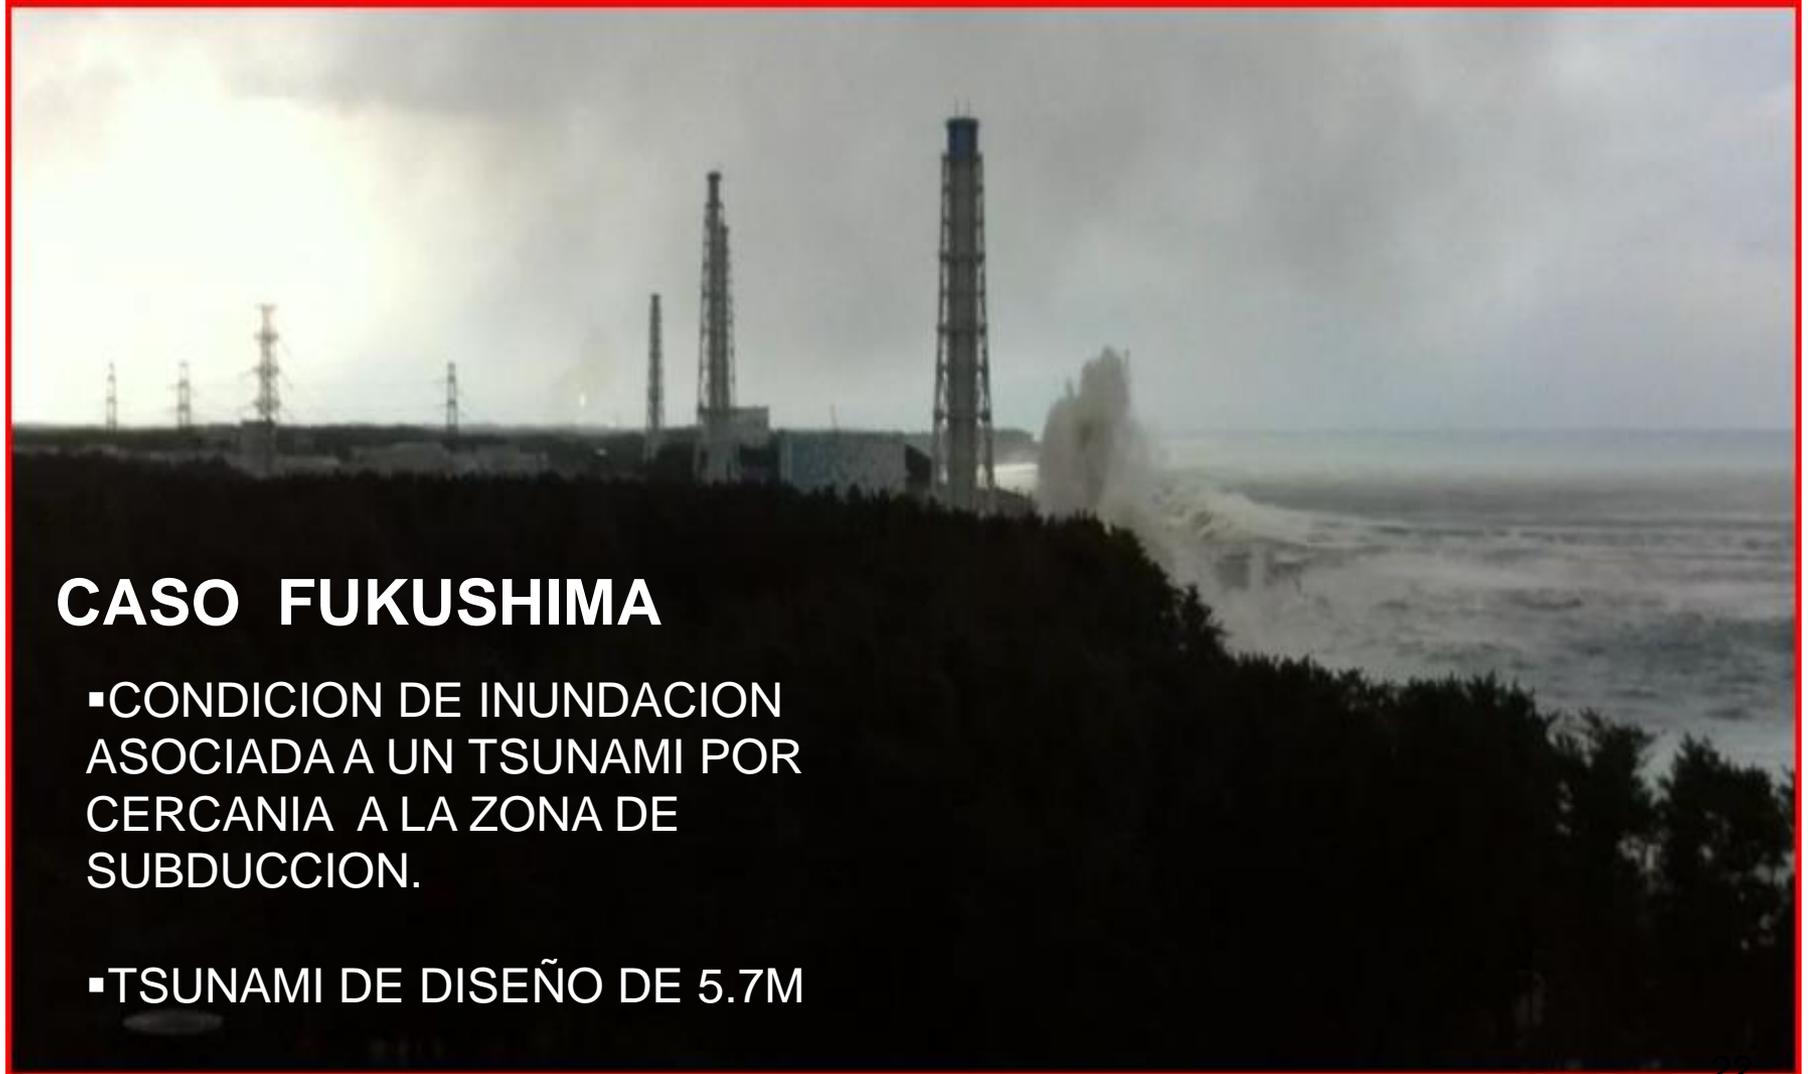
CASO FUKUSHIMA

- CONDICION DE INUNDACION ASOCIADA A UN TSUNAMI POR CERCANIA A LA ZONA DE SUBDUCCION.
- TSUNAMI DE DISEÑO DE 5.7M

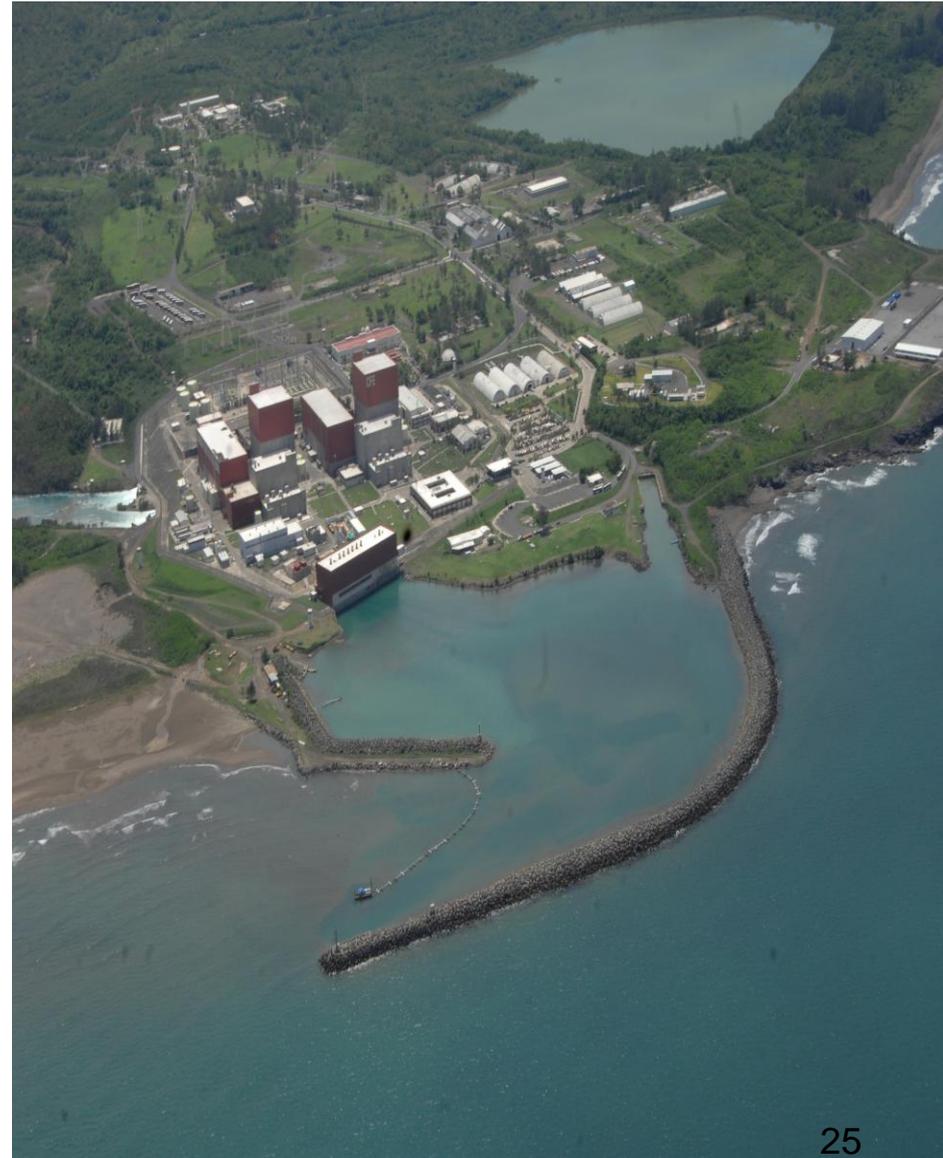
- SE CONSIDERAN DOS CONDICIONES OCEANOGRÁFICAS : TSUNAMI Y HURACAN.
- EN EL CASO DE LAGUNA VERDE, NO SE IDENTIFICA UN MECANISMO TECTÓNICO DE FALLA EN LA ZONA QUE PUDIERA GENERAR UN TSUNAMI.
- SE POSTULÓ UN TSUNAMI DE ORIGEN VOLCÁNICO DE MAGNITUD 1 CONSIDERANDO UN SISMO DE 6.5 GRADOS RICHTER EN EL GOLFO DE MÉXICO. SU ALTURA SERIA DE 0.75M.

- TSUNAMI MÁXIMO PROBABLE EN EL SITIO DE 0.75M.
- HURACÁN MÁXIMO PROBABLE CON VIENTO SOSTENIDO DE 276.74 KM/HR, Y RÁFAGAS DE 304 KM/HR. FORMACIÓN DE OLEAJE CON UN NIVEL DE 6.068M SOBRE EL NIVEL DEL MAR FUERA DE LAS ESCOLLERAS DE PROTECCIÓN.
- ESTE OLEAJE REPRESENTARÍA AL INTERIOR DE LA DARSENA UNA ELEVACION DE 2.00M POR ENCIMA DEL MAXIMO NIVEL REGISTRADO.

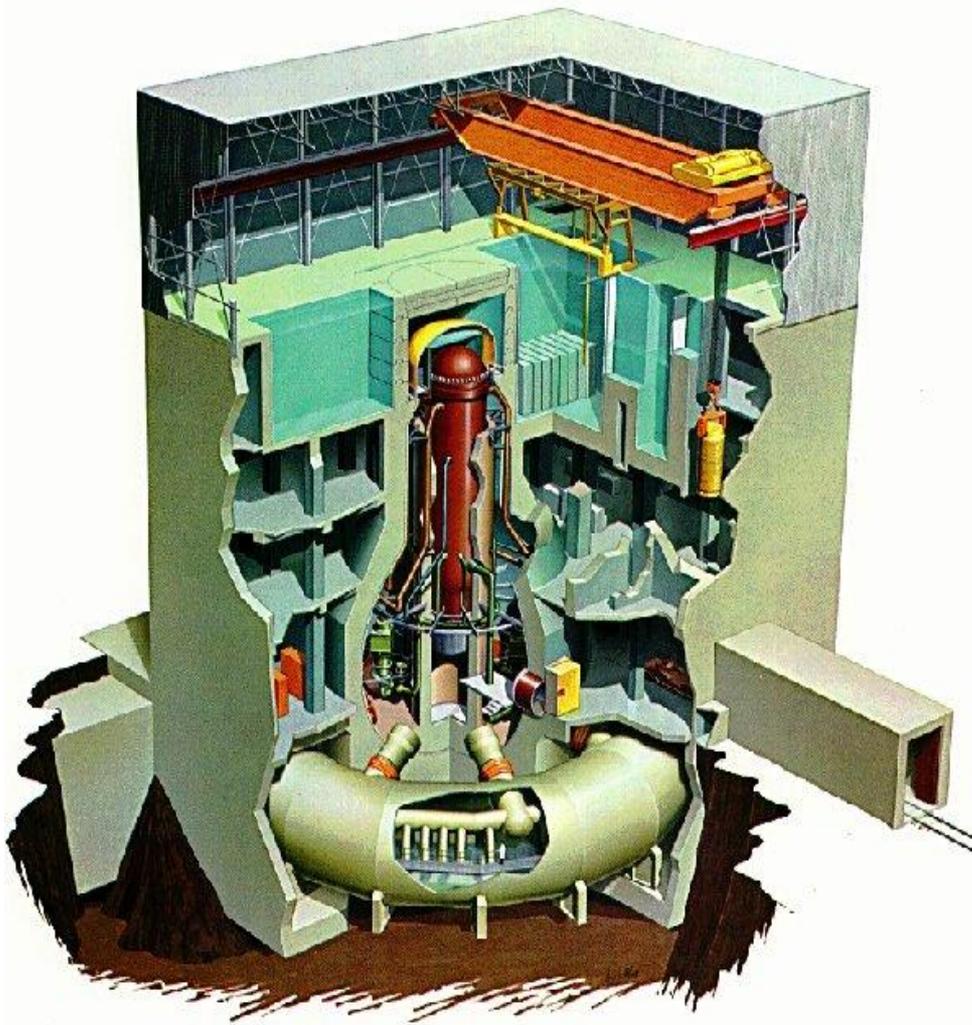
MARK I

Las Unidades 1 a 4 de Fukushima Daiichi cuentan con Tipo de Contención MARK I. Las Unidades 1 y 2 de Laguna Verde tienen una Contención Mark II.

- Bajo condiciones de operación normal la presión en este tipo de contenciones es cercana a la presión atmosférica.
- El Edificio de Reactor que envuelve a la Contención Primaria se mantiene normalmente a presiones subatmosféricas para evitar la liberación de radioactividad al medio ambiente.
- Las estructuras de estos edificios están diseñadas para soportar el Sismo Base de Diseño y otros fenómenos naturales.
- La función principal de la Contención Primaria es evitar la liberación de productos de fisión bajo condiciones de operación normal y accidente.
