Comisión Especial de Seguimiento y Análisis del Daño Ecológico,  
Impacto Social y Económico Generado por Pemex

# **Explosión en el Oleoducto de 30” Nuevo Teapa- Venta de Carpio, en San Martín Texmelucan, Puebla**

Informe de la Visita de Seguimiento  
realizada el 2 de febrero de 2011

Marzo de 2011

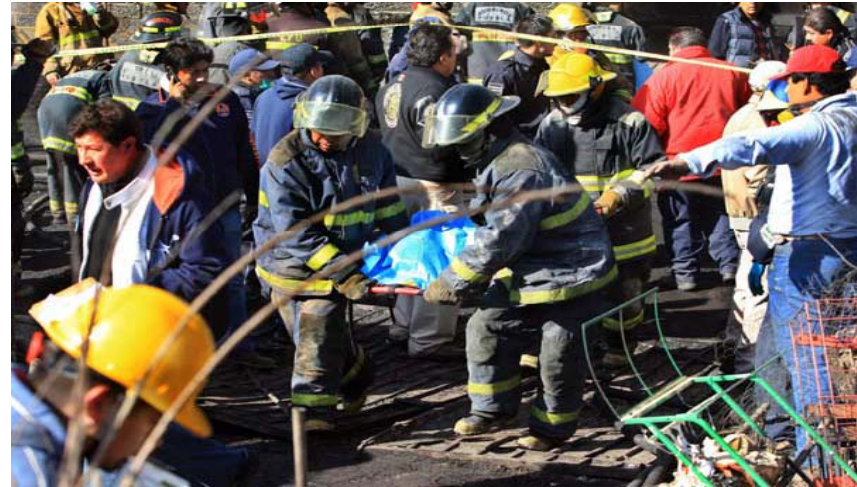
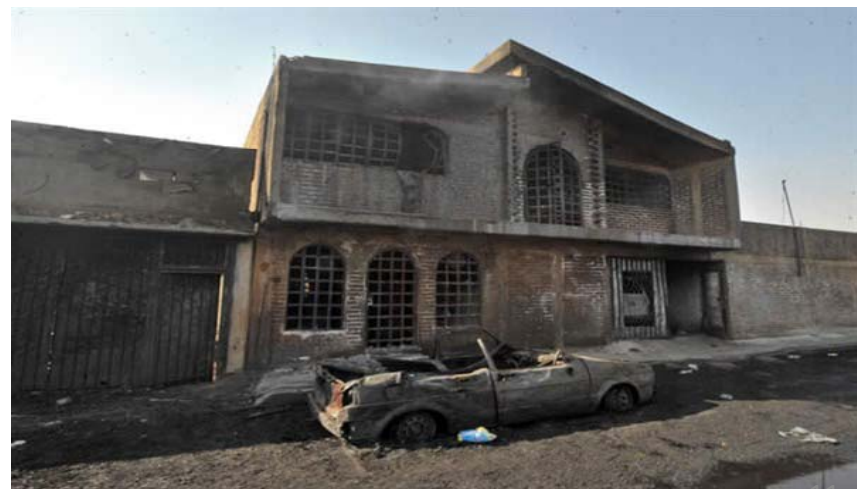
- 30 personas fallecidas
- 52 personas hospitalizadas
- 138 inmuebles afectados: 41 daño total y 82 daño parcial.
- 103 reclamos por enseres domésticos.
- 83 vehículos siniestrados
- 2 puentes dañados
- 4 calles y 4 manzanas dañadas
- 23, 496 barriles de crudo derramado
- 50km. del río Atoyac contaminado
- 5 canales de riego afectados
- 21 lotes de cultivo afectados
- 17 locales comerciales dañados

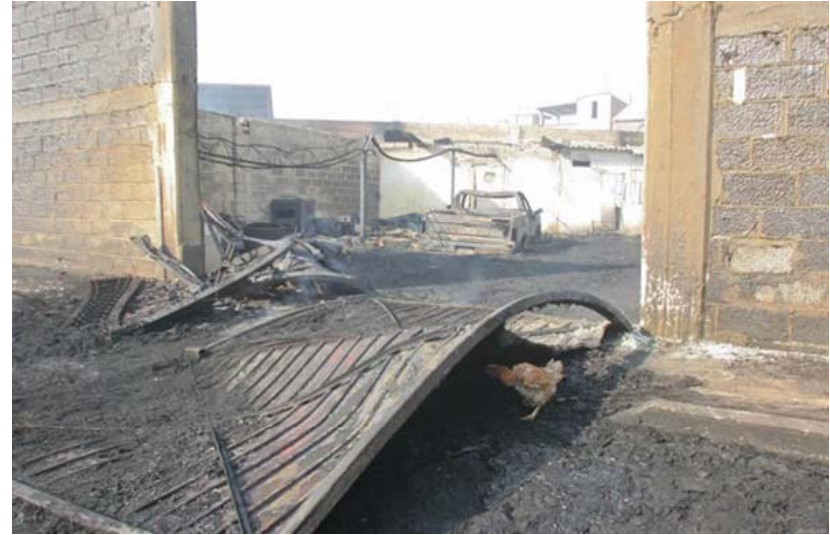
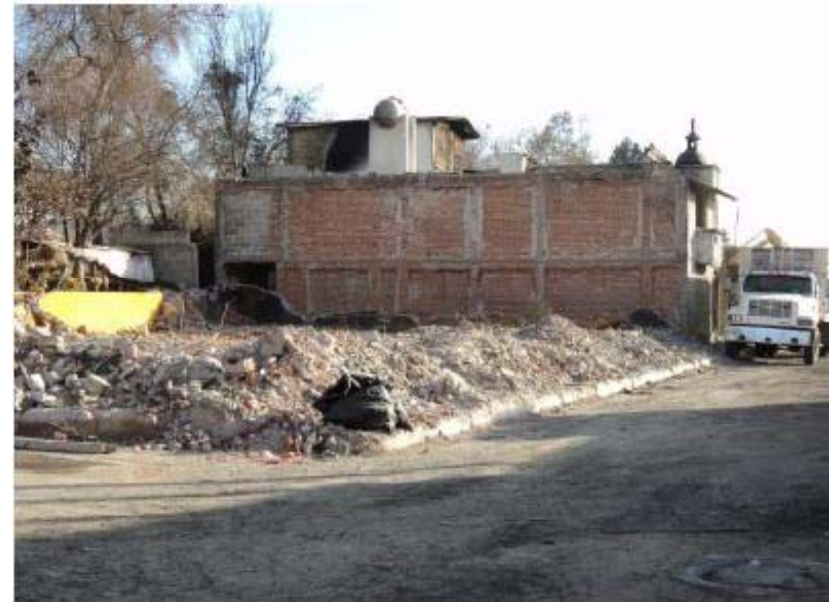
- Vivienda Pérdida Total: Se ha realizado la liquidación total de las viviendas, un total de 41 inmuebles (34 casas habitación y 7 en ribera del río Atoyac).
- Vivienda Pérdida Parcial: El número de reclamaciones en viviendas por pérdida parcial es de de 97 inmuebles, atendidos como sigue:
- Se han pagado indemnizaciones de 30 casas afectadas por un importe de \$5,463,378 pesos.

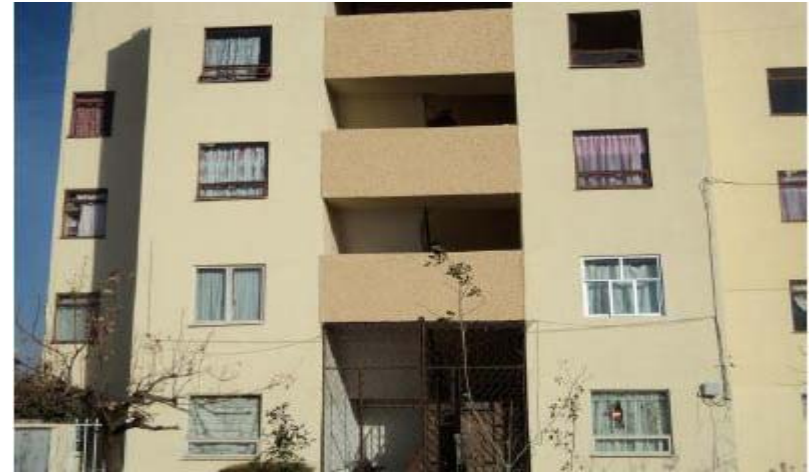
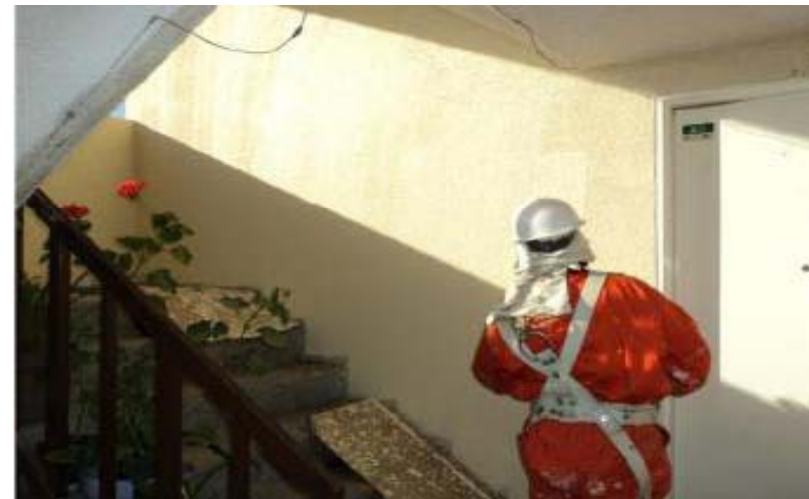
- Se han sustituido los vidrios en 3 casas de El Cerrito, en 4 viviendas ubicadas en Prolongación Xicoténcatl y en 13 casas de la colonia Solidaridad.
- Se concluyó con la sustitución de ventanas de 32 departamentos de Unidad Habitacional del Infonavit, y están por concluir los trabajos de pintura y jardinería.
- Se realizó un estudio técnico en la Unidad Habitacional y se concluyó que las viviendas son aptas para ocuparse.

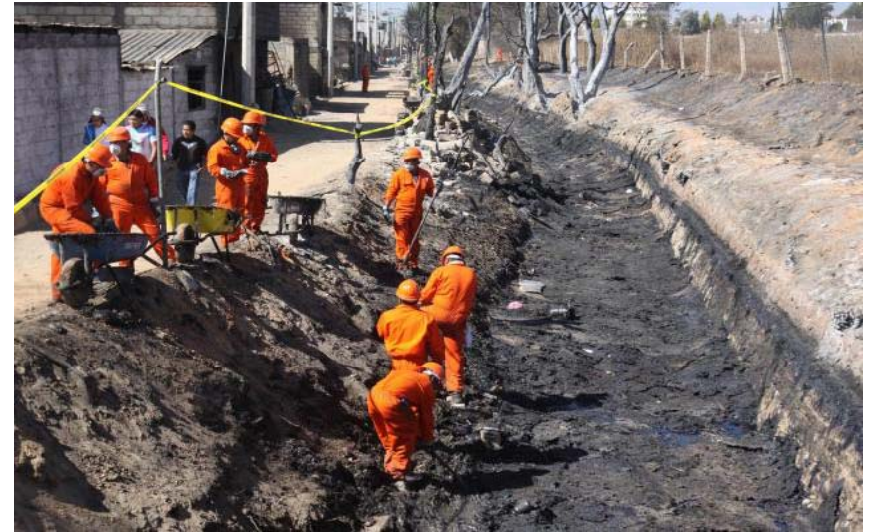
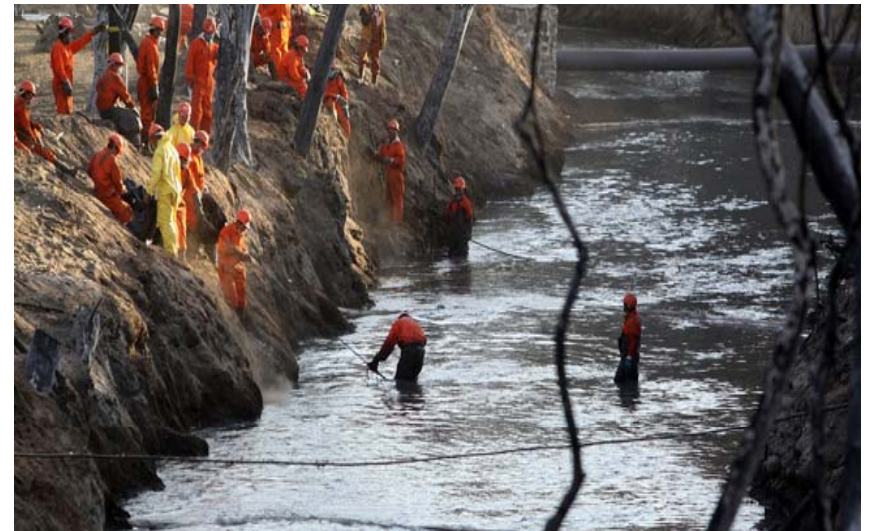
- **Canales de Riego:** Se concluyó la inspección de los canales San Diego, Norte, y Solidaridad.
- Se han revisado 412 predios en el canal San Lucas y 171 en el canal Rojano, para un acumulado de 671 predios. Se continúa en las comunidades de San Mateo Tepetitla y San Mateo Ayecac, del Estado de Tlaxcala.
- **Limpieza y recolección de crudo:**
- Se concluyó el despalme manual y extracción de suelo impregnado con hidrocarburo en el punto de la fuga, cultivos contaminados y zonas aledañas al río Atoyac.
- Se está cuantificando el impacto sobre el Río Atoyac y se han recuperado 700 mil litros de crudo.

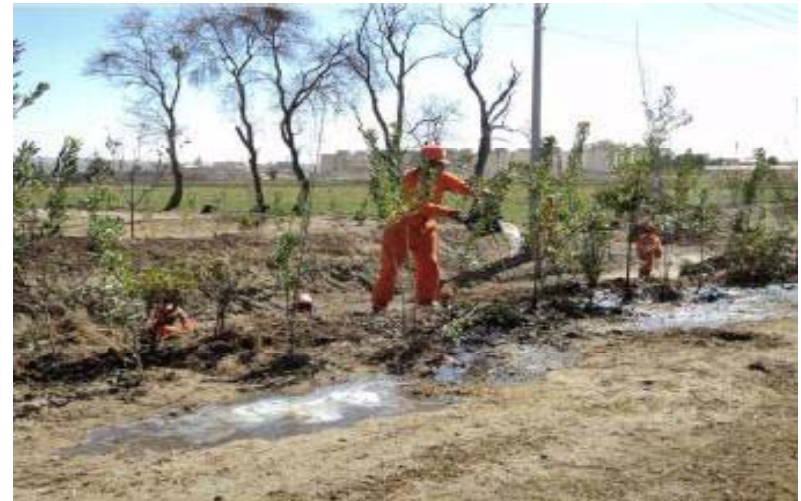
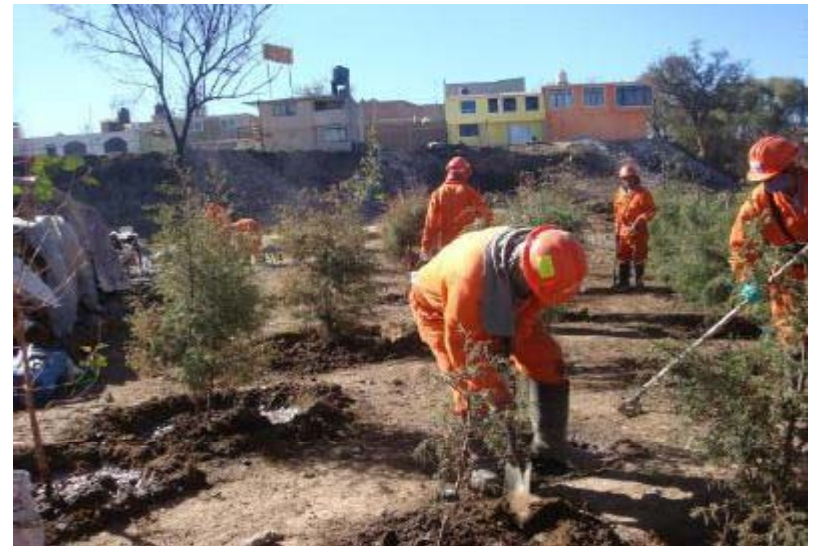
- **Reforestación:** Se han plantado 4,217 árboles, como parte de la reforestación de la zona agrícola en la calle San Damián y en la zona ribereña del río Atoyac.
- \* Aunque se ha levantado la alerta, Pemex continua con los trabajos de remediación ambiental.
- \*No existe cuantificación por daños ambientales.
- Pemex, Profepa y la Semarnat comprueban-según su reporte- que “la población no corre riesgos por contaminantes en agua, suelo y atmósfera”.
